# EKSPERTYZA TECHNICZNA

TEMAT: PRACE KONSERWATORSKIE ELEWACJI BRAMY WJAZDOWEJ WRAZ Z MUREM PARKANOWYM PRZY KOŚCIELE PW. NMP I ŚW. MICHAŁA ARCHANIOŁA W KUROWIE

INWESTOR: PARAFIA NARODZENIA NMP I ŚW. MICHAŁA ARCHANIOŁA W KUROWIE, UL. LUBELSKA 6, 24-170 KURÓW

MARZEC, 2024

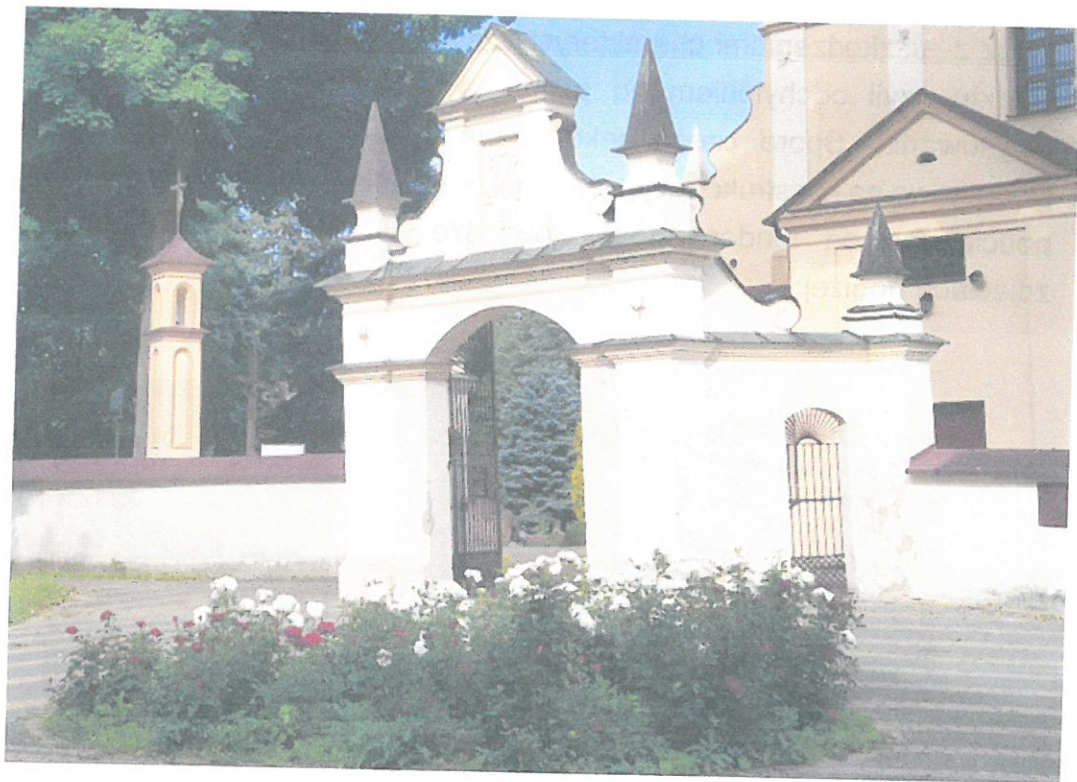
Widok – brama główna

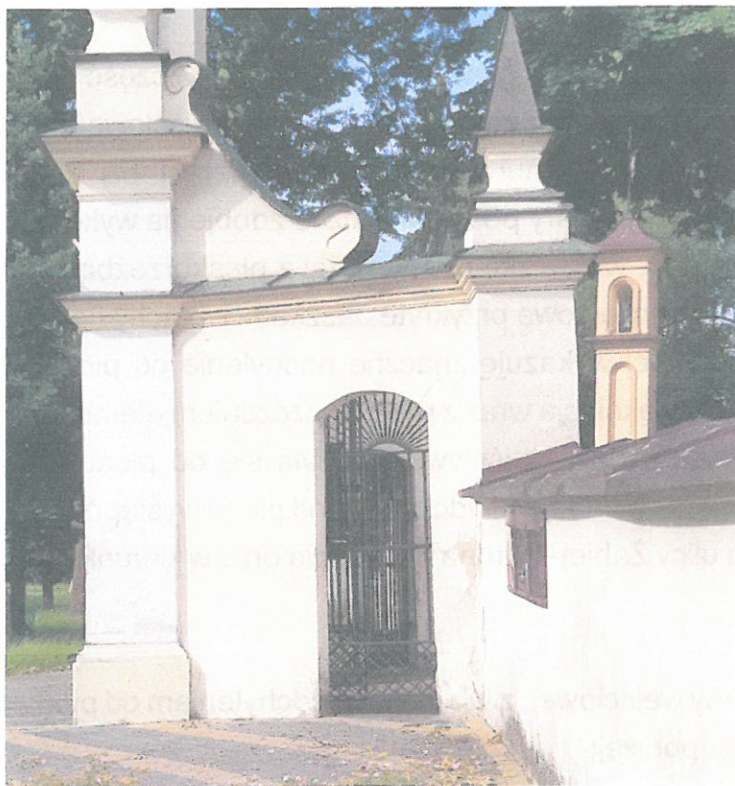
Widok z boku – brama główna (widoczne odchylenie od pionu)

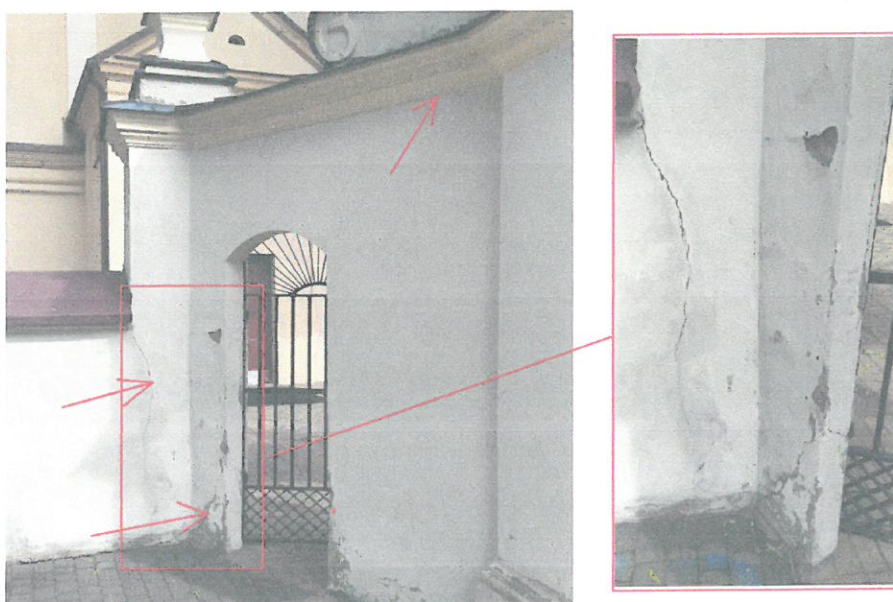
Wraz z uszkodzeniami charakterystycznymi dla nierównomiernego osiadania obiektu czyli odchyleniem od pionu na obiekcie pojawiły się pęknięcia i zarysowania. Spora część pęknięć ma zasięg na całą szerokość muru. Dodatkowo na konstrukcji pojawiły się uszkodzenia tynku spowodowane wilgocią podciąganą od fundamentów. Powyższe uszkodzenia przedstawiono na zdjęciach poniżej:

Zarysowanie konstrukcji muru, zawilgocenia i uszkodzenia tynku spowodowane wilgocią.

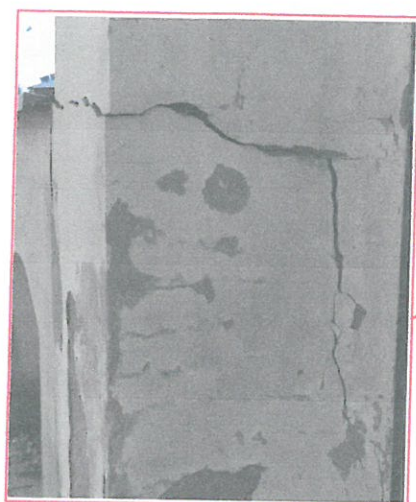
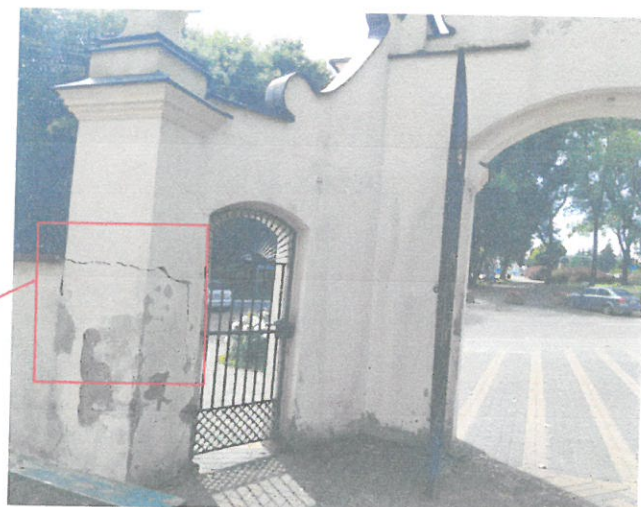
Pęknięcia elementów konstrukcyjnych z przemieszczeniem, uszkodzenia tynku spowodowane zawilgoceniem, zarysowania i odchylenia od pionu

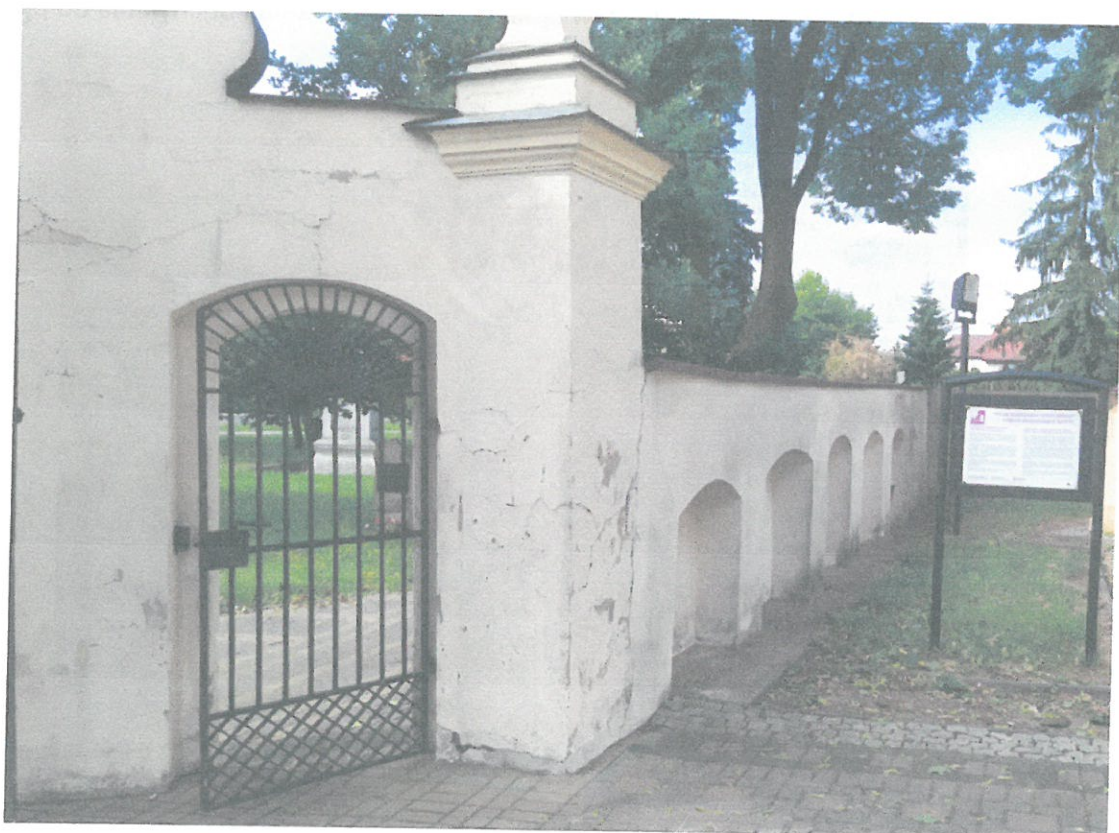
Uszkodzenia tynku spowodowane zawilgoceniem, zarysowania i odchylenia od pionu

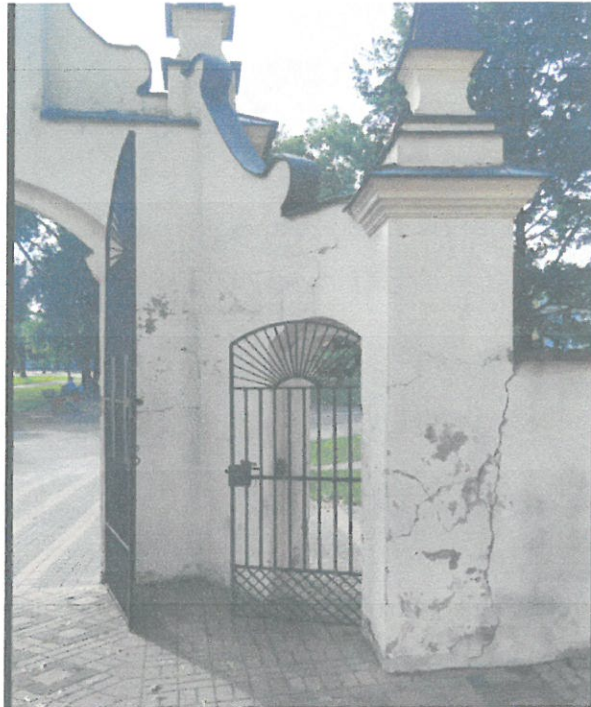
Uszkodzenia tynku spowodowane zawilgoceniem, zarysowania i odchylenia od pionu

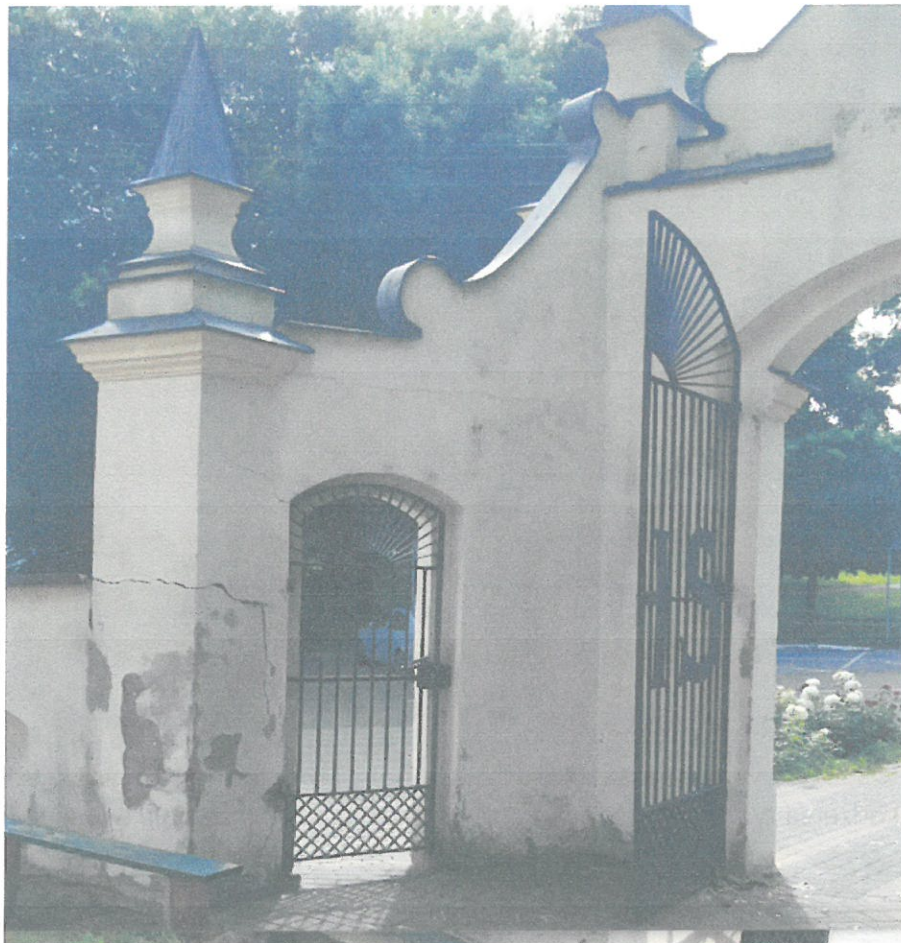
Pęknienia elementów konstrukcyjnych, uszkodzenia tynku spowodowane zawilgoceniem, zarysowania i odchylenia od pionu

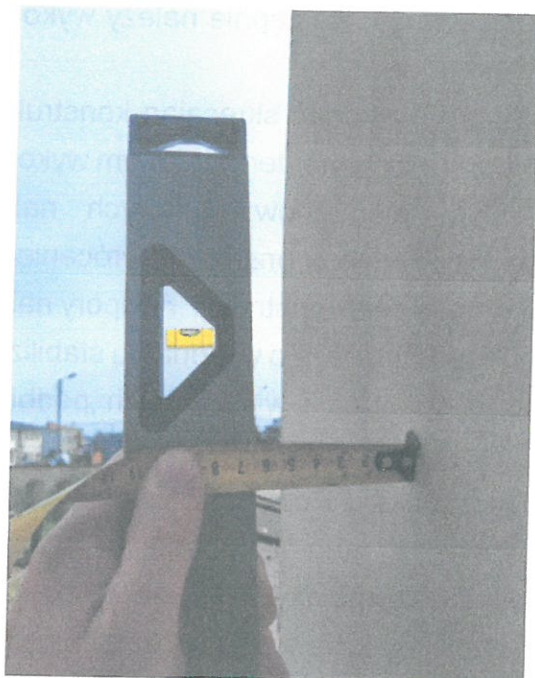
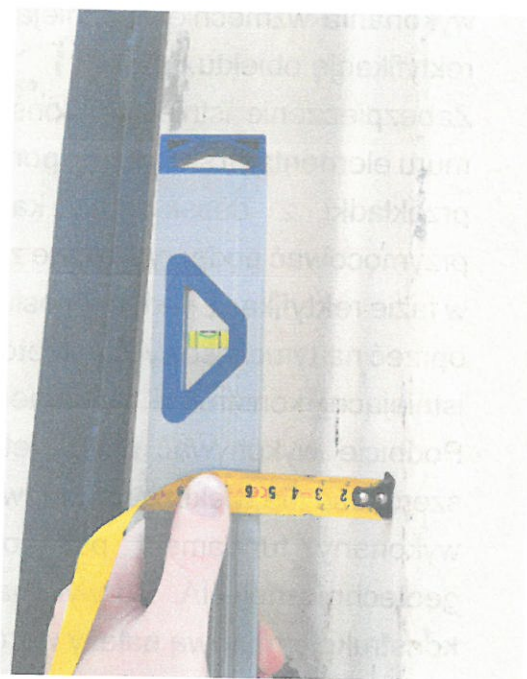
Odchylenie od pionu na wysokości 2m wynosi odpowiednio 6,5cm i 5,5cm

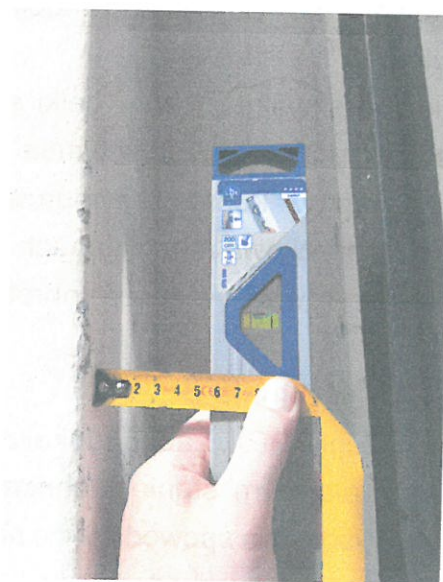
Odchylenie od pionu na wysokości 2m wynosi 5,5cm.

Podsumowując, odcinek muru oznaczony lirerą A obejmujący bramę główną w strefie wejściowej na teren kościoła jest w złym stanie technicznym i wymaga podjęcia działań naprawczych. Analiza techniczna przedstawiona w dalszej części opracowania wykazała, że przyczyną uszkodzeń jest podłoże gruntowe, na którym posadowiony jest fundament obiektu.

Zabezpieczenie istniejącej konstrukcji należy wykonać skręcając konstrukcję muru elementami stalowymi, pomiędzy murem a elementem stalowym wykonać przekładki z desek oraz kantówek. Do elementów stalowych należy przymocować podpory stalowe zabezpieczających mur przed przewróceniem a w fazie rektyfikacji podpory posłużą do prostowania konstrukcji. Podpory należy oprzeć na tymczasowych żelbetowych fundamentach. Po wykonaniu stabilizacji istniejącej konstrukcji fundamenty należy odkopać i wykonać ich podbicie. Podbicie wykonywać należy etapami, odcinkami o długości około 1m i na szerokość nie większą niż połowa szerokości muru. Podbicie wykonać, tak aby wykonany fundament posadowiony był na gruntach nośnych warstwy geotechnicznej IIIA. Po wykonaniu podbicia pomiędzy fundament obiektu a konstrukcję murową należy wprowadzić belki stalowe służące do podniesienia murowanej konstrukcji bramy głównej. Podniesienie i wypoziomowanie konstrukcji należy wykonywać podnośnikami hydraulicznymi przy współudziale stalowych podpór. Zamiennie do tradycyjnego podbicia można wykonać podbicie w technologii jet-grouting.

Po wykonaniu podbicia i rektyfikacji muru belki stalowe służące rektyfikacji zabetonować, wszystkie pęknięcia i zarysowania zszyć spiralami stalowymi, uzupełnić zaprawą do napraw konstrukcji murowych. Poniżej powierzchni terenu wykonać izolację powłokową a na ścianach nowe tynki. W ramach prac remontowych przewidziano również wymianę obróbek blacharskich.

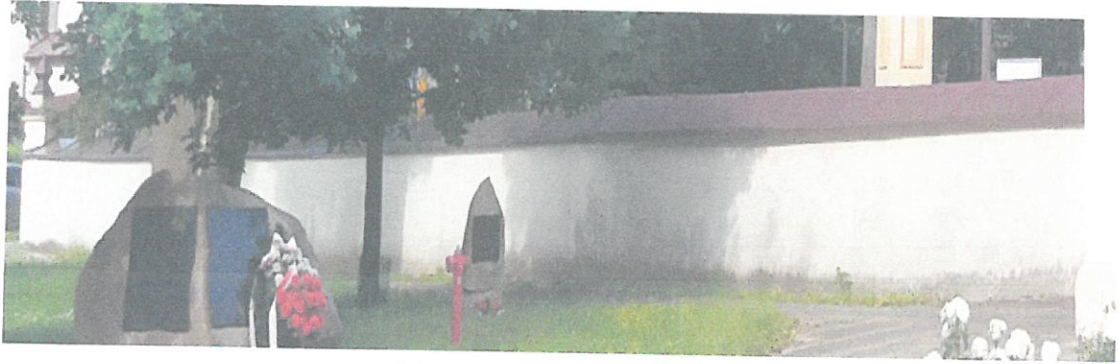
Mur ogrodzeniowy równoległy do ul. Żabiej, zlokalizowany z lewej strony bramy wejściowej jest w zadowalającym stanie technicznym. Posiada w prawdzie drobne uszkodzenia – zarysowania spowodowane nierównomiernym osiadaniem fundamentów, oraz zawilgocenia i uszkodzenia tynków, lecz jego stan techniczny nie zagraża bezpieczeństwu użytkowników. Mur posiada również nieznaczne odchylenie od pionu, niekwalifikujące się w chwili obecnej do naprawy konstrukcyjnej.

Widok muru od strony ul. Żabiej

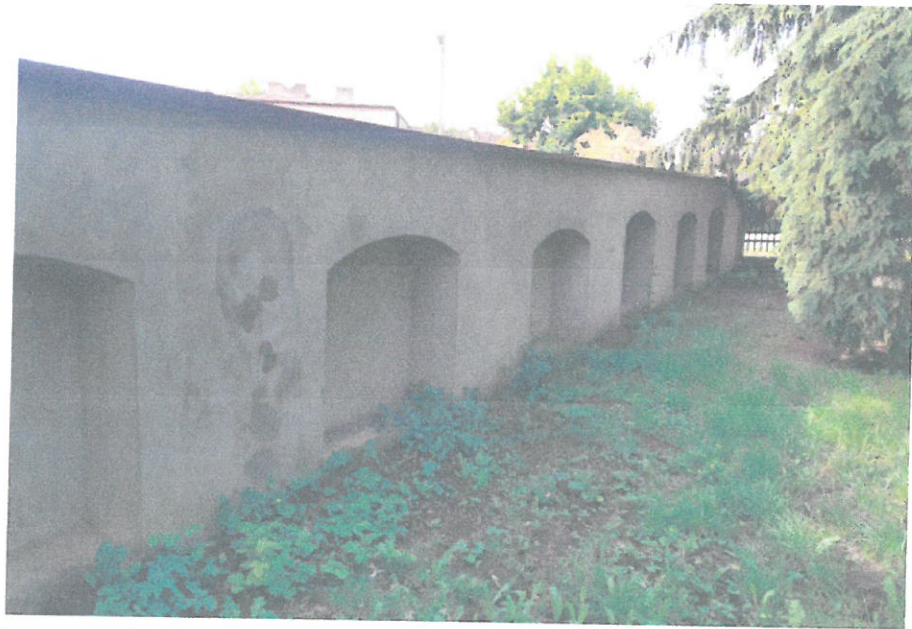
Widok muru od podwórka Kościoła – dobry stan techniczny, drobne uszkodzenia, zawilgocenia tynku.

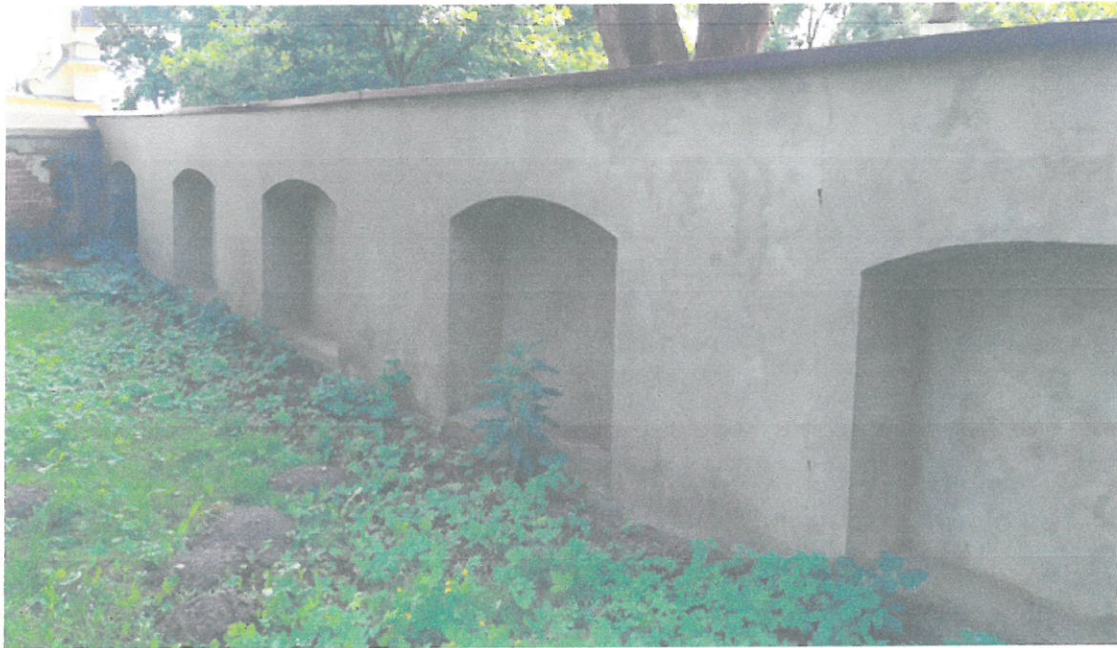
Widok muru od podwórka Kościoła: drobne uszkodzenia, zawilgocenia tynku.

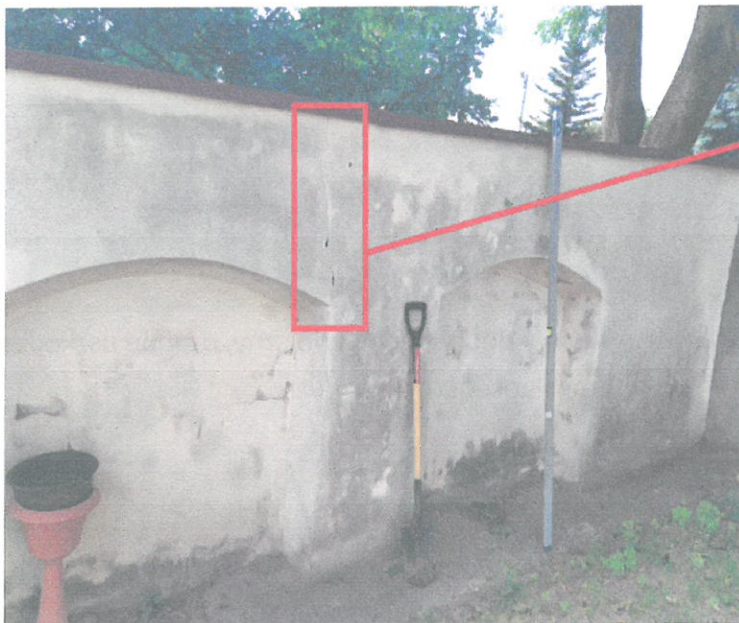
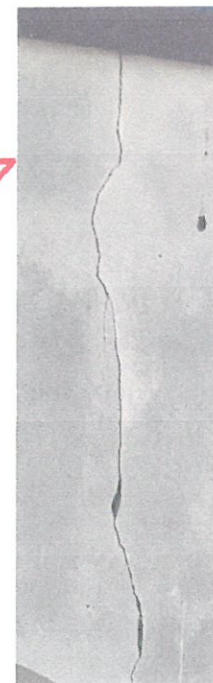
Widok muru od podwórka Kościoła – stan techniczny zadowalający, drobne uszkodzenia, zawilgocenia tynku oraz zarysowania wymagające naprawy, jednak bez konieczności wzmocnienia fundamentów.

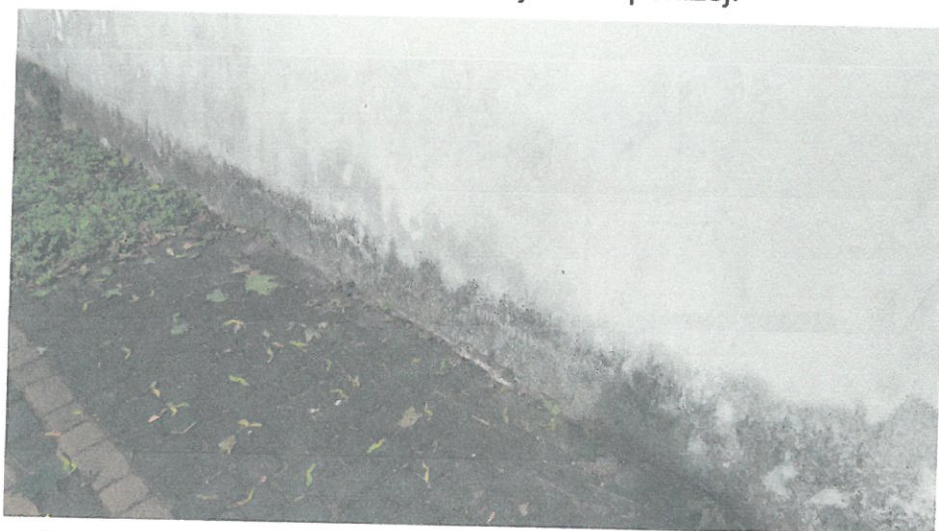
Na odcinku muru od ulicy Żabiej widoczne są uszkodzenia spowodowane rozpryskiwaniem się wody odbijającej się od chodnika. Na murze powstały zabrudzenia oraz zawilgocenia w strefie cokołowej, których sposób naprawy należy określić w projekcie architektonicznym. Odcinek muru w dobrym stanie technicznym, nieznacznie odchylony od pionu w rejonie bramy wejściowej. Posiada kilka zarysowań, które w ramach prac naprawczych należy rozkuć, wprowadzić stalowe elementy wzmacniające i wypełnić zaprawą PCC. Widok muru od ulicy Żabiej przedstawiono na zdjęciach poniżej:

Zawilgocenia oraz towarzysząca im korozja biologiczna w strefie cokołowej

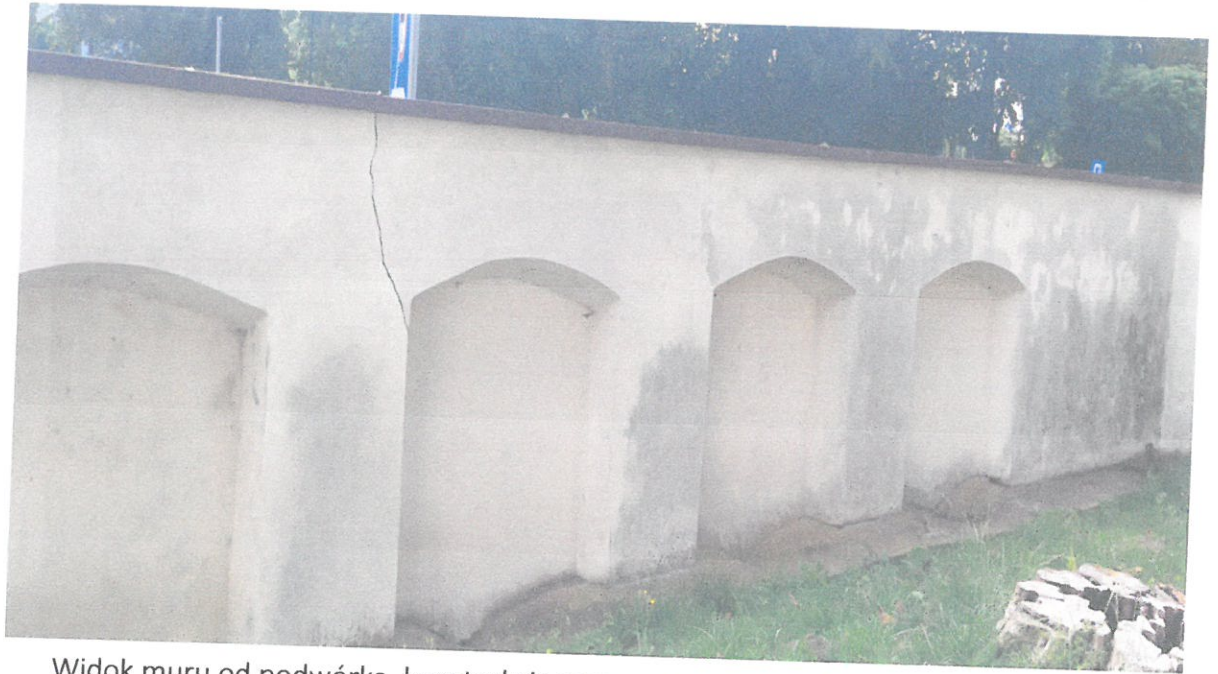
Widok muru od podwórka, konstrukcja muru zarysowana, odchylona od pionu, warstwa wierzchnia tynku z uszkodzeniami spowodowanymi zawilgoceniem i korozją biologiczną.

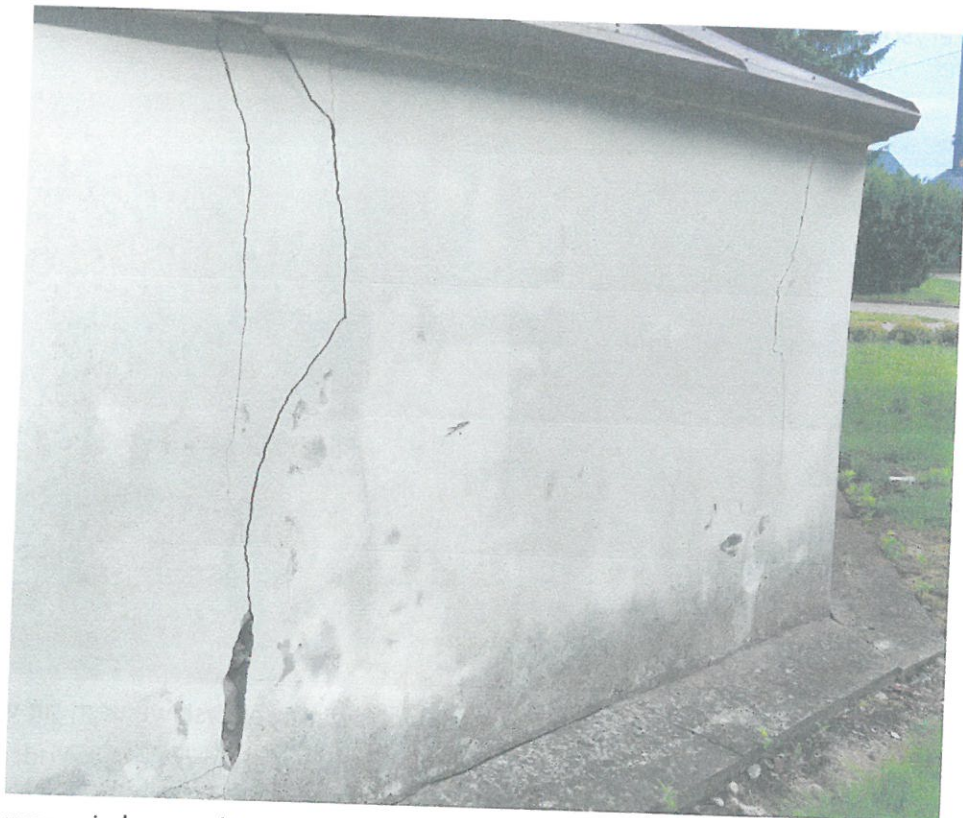
Zarysowania konstrukcyjne muru, zarywowaniai towarzyszą odchylenia od pionu.

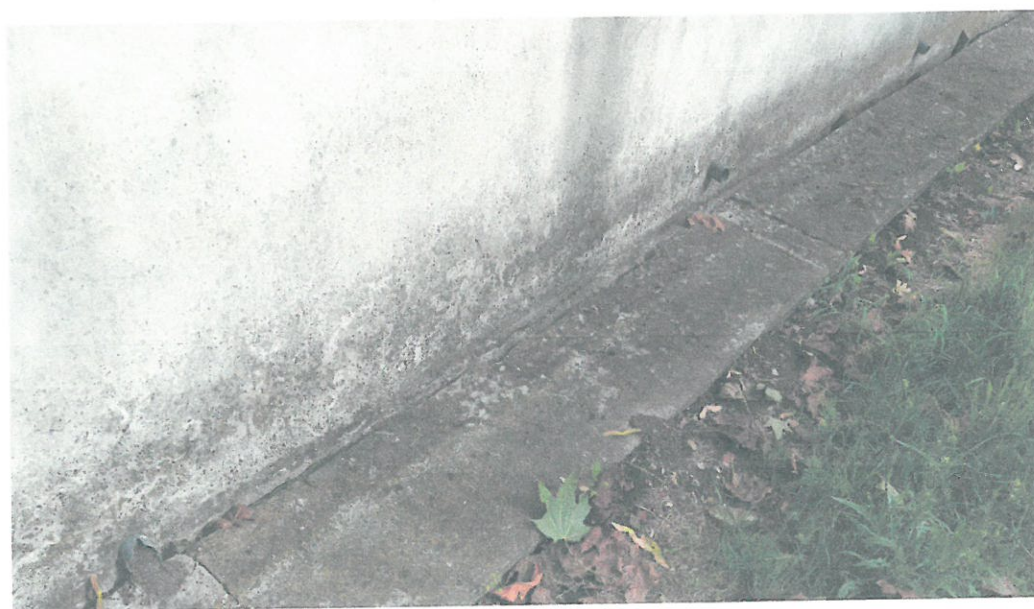
Zabrudzenia i korozja biologiczna spowodowana ropzyskiwaniem się wody. Wilgotności ściany nie mierzono jednak tynk nie wykazuje oznak uszkodzeń (poza przebrwieniami i nalotem organicznym) spowodowanych zawilgoceniem.

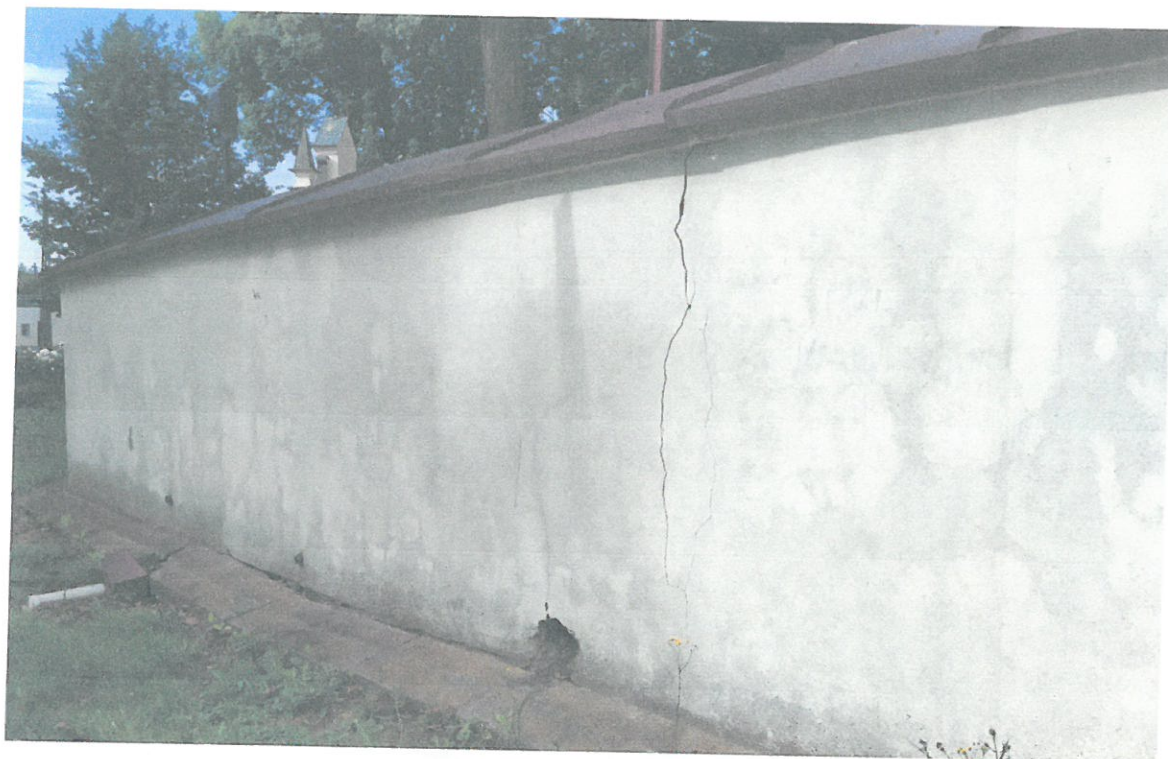
Zarysowana i odchylona od pionu konstrukcja muru

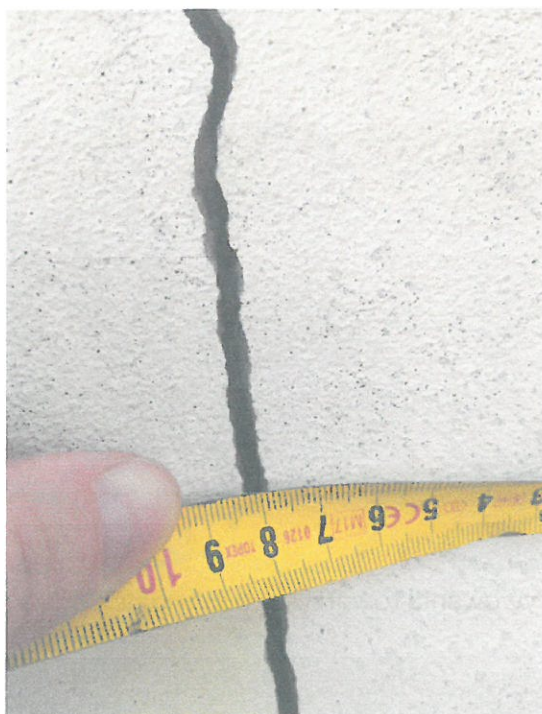
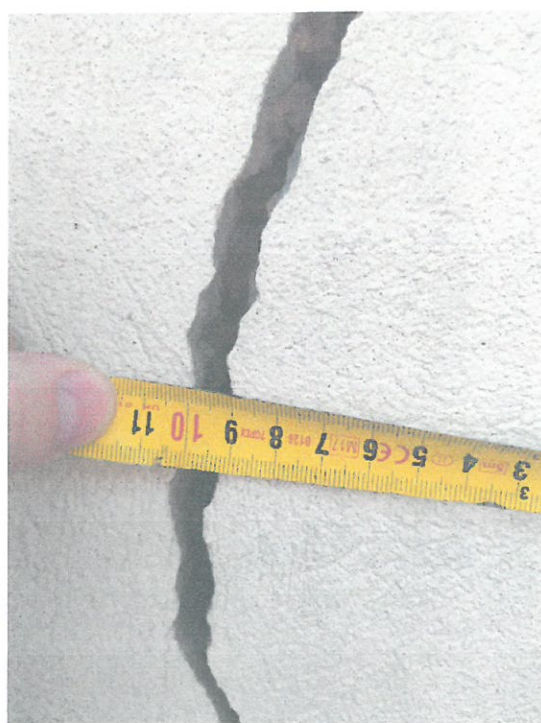
Pęknięcia muru ogrodzeniowego, szerokość dochodzi lokalnie do 10mm

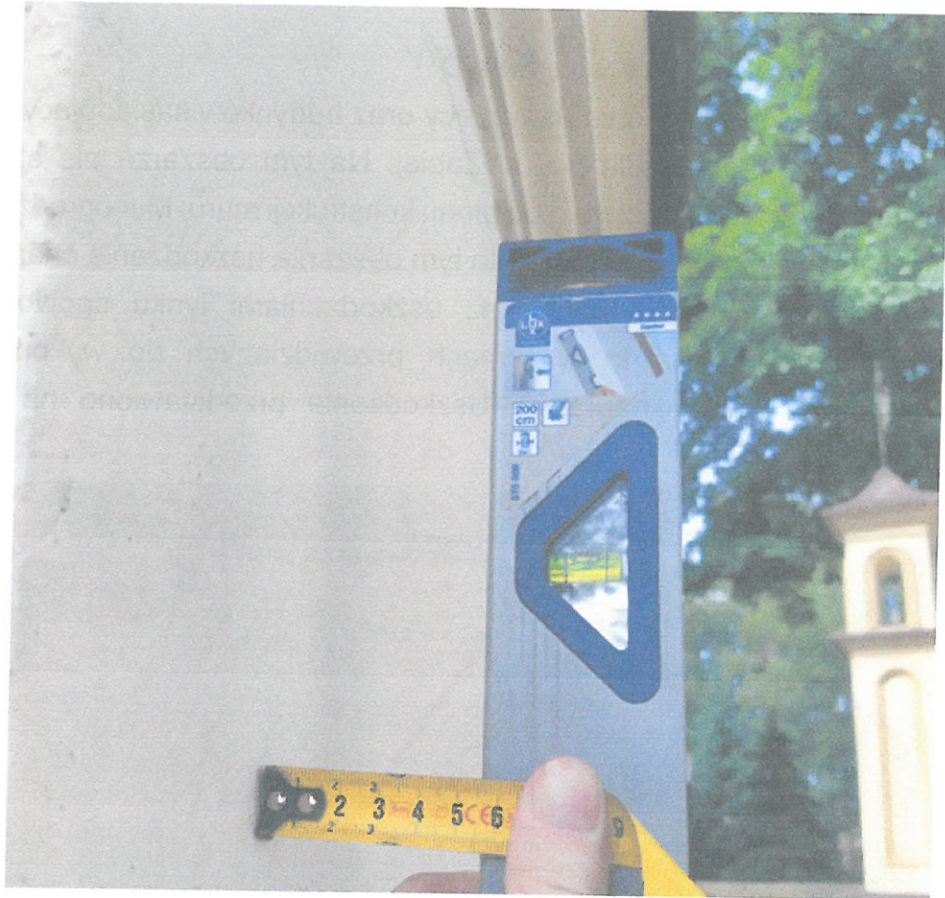
Odchylenie od pionu około 6cm

Fundamenty na tym odcinku należy wzmocnić. Wykonana opinia geologiczna wykazała, że mur ogrodzeniowy posadowiony jest na tym odcinku w warstwach nasypów niebudowlanych. Fundamenty należy przegłębić wykonując odcinkowe ich podbicie do poziomu gruntu nośnego zalegającego około 1-1,2m (lub głębiej do gruntu nośnego) poniżej poziomu terenu oraz rektyfikację konstrukcji muru. Niezbędne jest wykonanie podbicia zabezpieczającego mur przed dalszą niekontrolowaną pracą. Podbicie zaleca się podzielić na etapy, gdzie w pierwszym etapie zostaną wykonane punktowe stopy fundamentowe na których po wykonaniu bruzd w konstrukcji muru zostaną oparte belki stalowe służące do rektyfikacji konstrukcji. Po wyprostowaniu konstrukcji podbicie fundamentów wraz z obetonowaniem stalowych belek rektyfikacyjnych należy wykonać na całej długości muru ogrodzeniowego. Przy prowadzonych pracach mur zabezpieczyć przed przewróceniem się poprzez wykonania jego skręcenia elementami stalowymi i podparcia za pomocą podpór stalowych. Na tym odcinku, mur będzie musiał mieć wykonane naprawy polegające na zszyciu konstrukcji muru w miejscach pęknięć i zarysowań oraz wykonania nowego tynku. Po odkopaniu i podbicie fundamentów należy przed ich zasypaniem wykonać powłokową izolację.

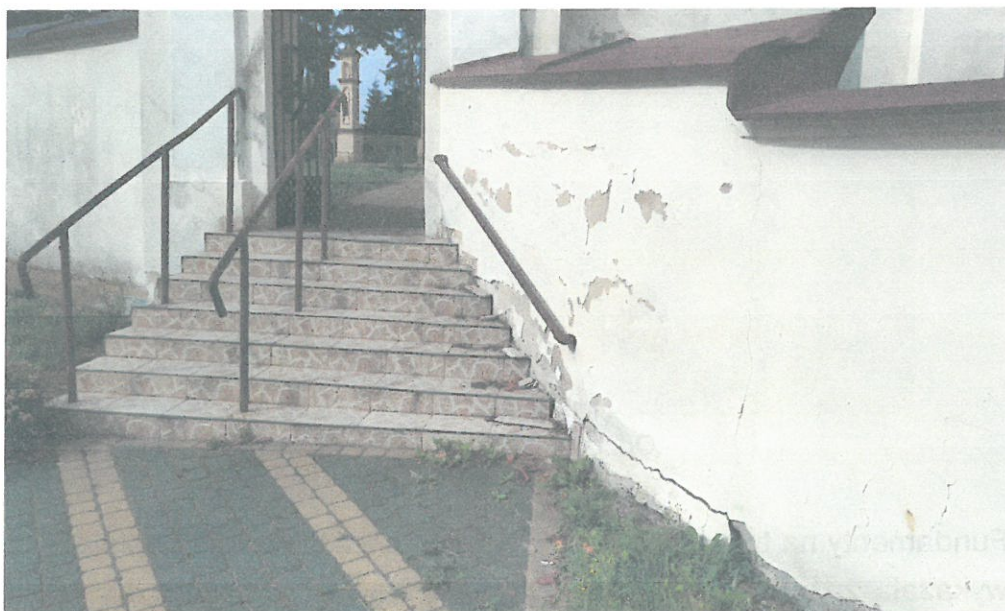
Odspojenie tynku w strefie cokołowej, uszkodzenia wierzchniej faktury, zawilgocenia.

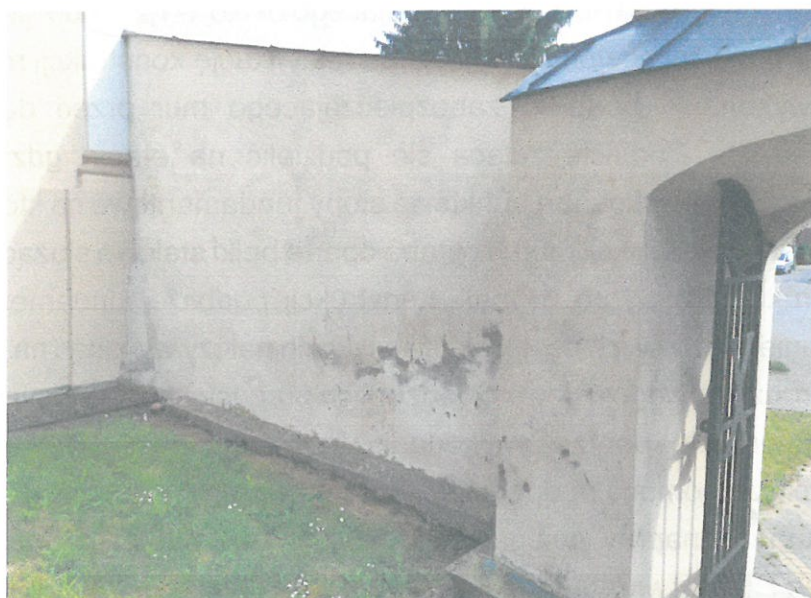
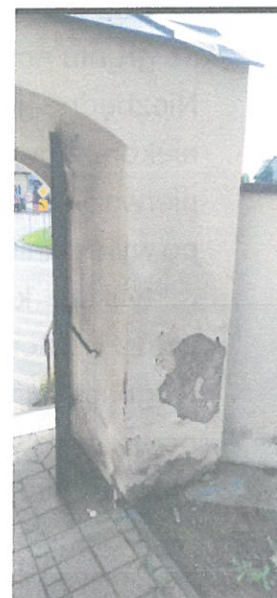
Zawilgocenia tynku i odspojenia, drobne zarysowania ograniczające się do wierzchnich warstw konstrukcji muru.

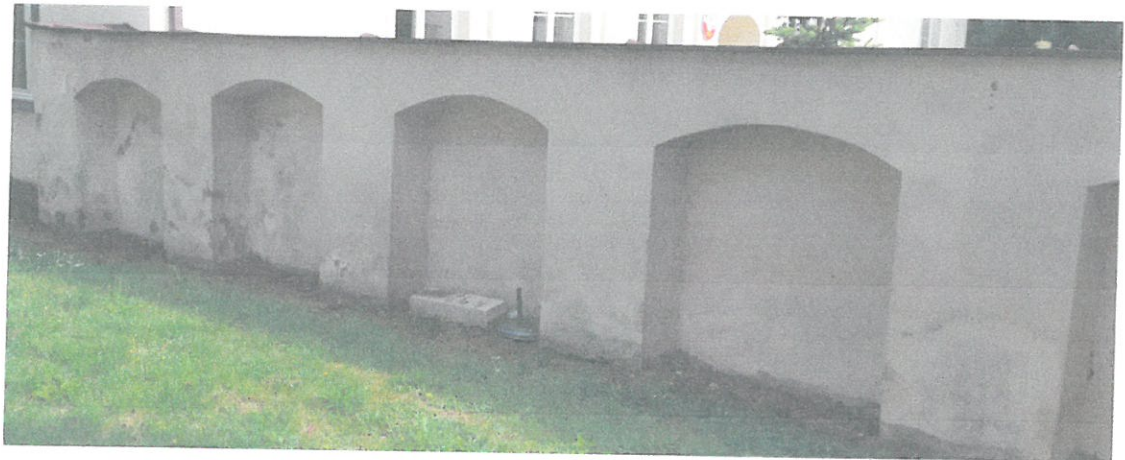
Zawilgocenia tynku i odspojenia, drobne zarysowania

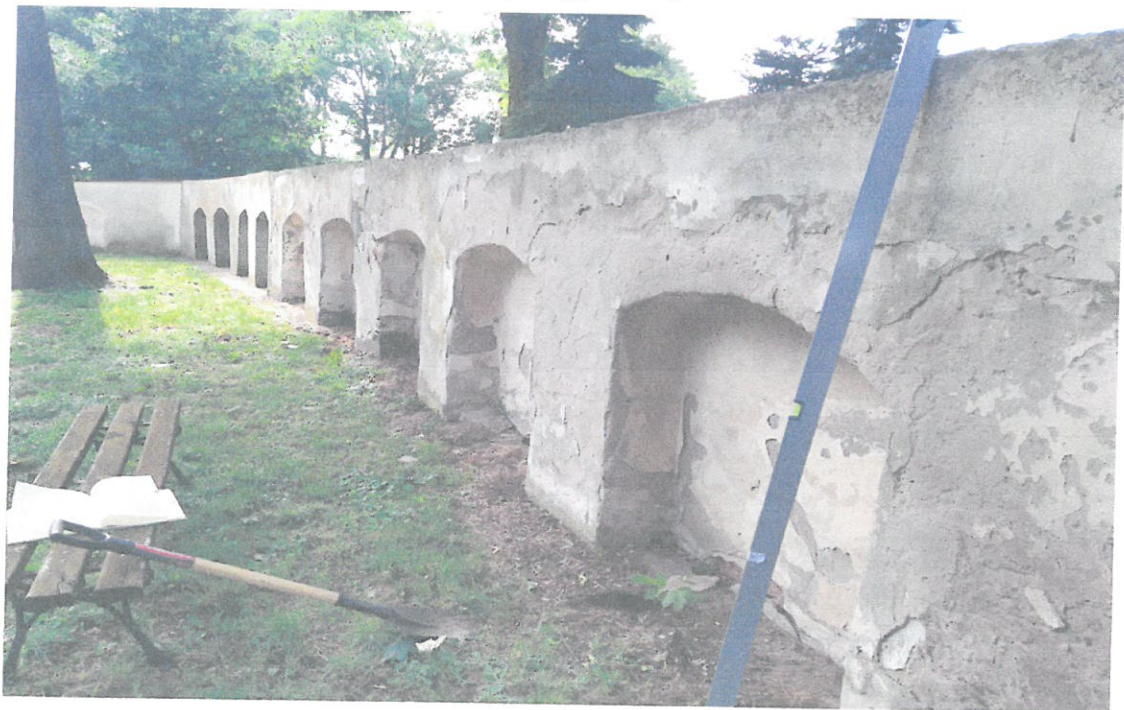
Konstrukcja muru ogrodzeniowego w bardzo złym stanie technicznym, cegły, z których wykonany jest mur są w złym stanie technicznym i posiadają cechy niskiej klasy, (jakości), przez co uległy rozwarstwieniu i ich wierzchnia strona odpadła wraz z tynkiem. Elewacja muru w bardzo złym stanie technicznym. Konstrukcja posiada zarysowania oraz odchylenia od pionu. Uszkodzenia zinwentaryzowano na dokumentacji zdjęciowej:

Widok uszkodzonej elewacji wewnętrznego muru ogrodzeniowego

Na pozostałym obszarze nie przewiduje się konieczności wykonania prostowania muru ogrodzeniowego. Przy czym obszar muru wewnętrznego oznaczony symbolem E – z uwagi, na jego zły stan techniczny w tym zły stan materiału z którego jest wykonany oraz na znaczne odchylenie od pionu zaleca się rozebrać i nie odtwarzać.

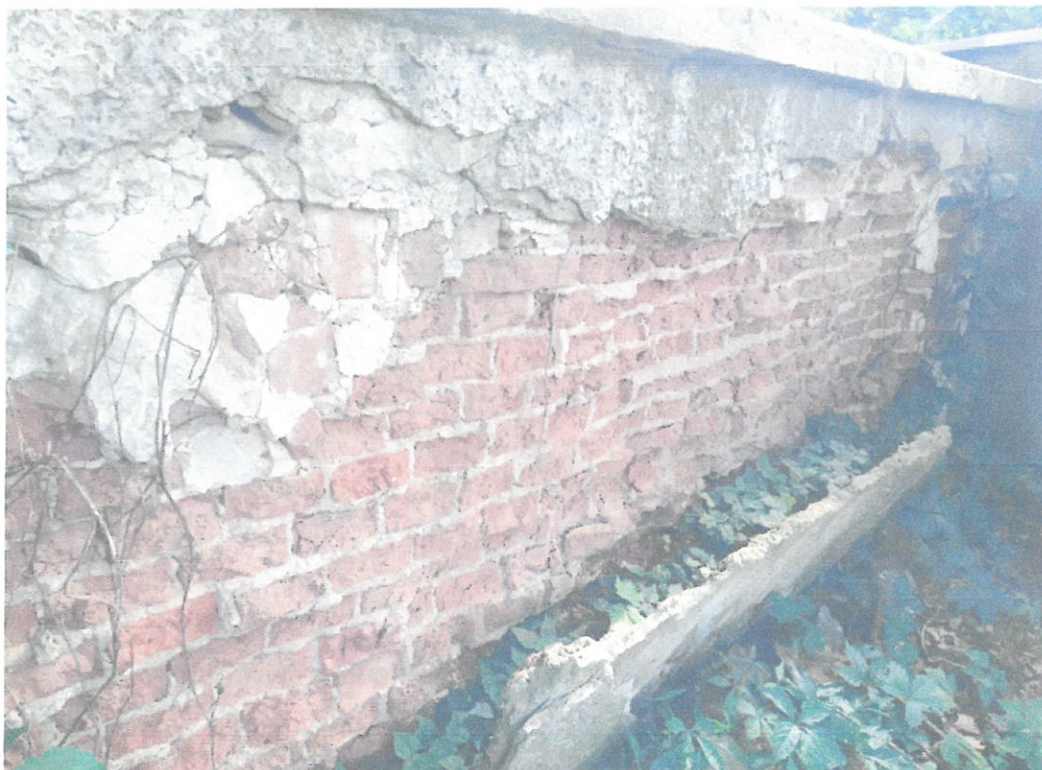
Widok uszkodzonej elewacji wewnętrznej muru ogrodzeniowego, rozwarstwienia cegieł z których mur ogrodzeniowy został wykonany.

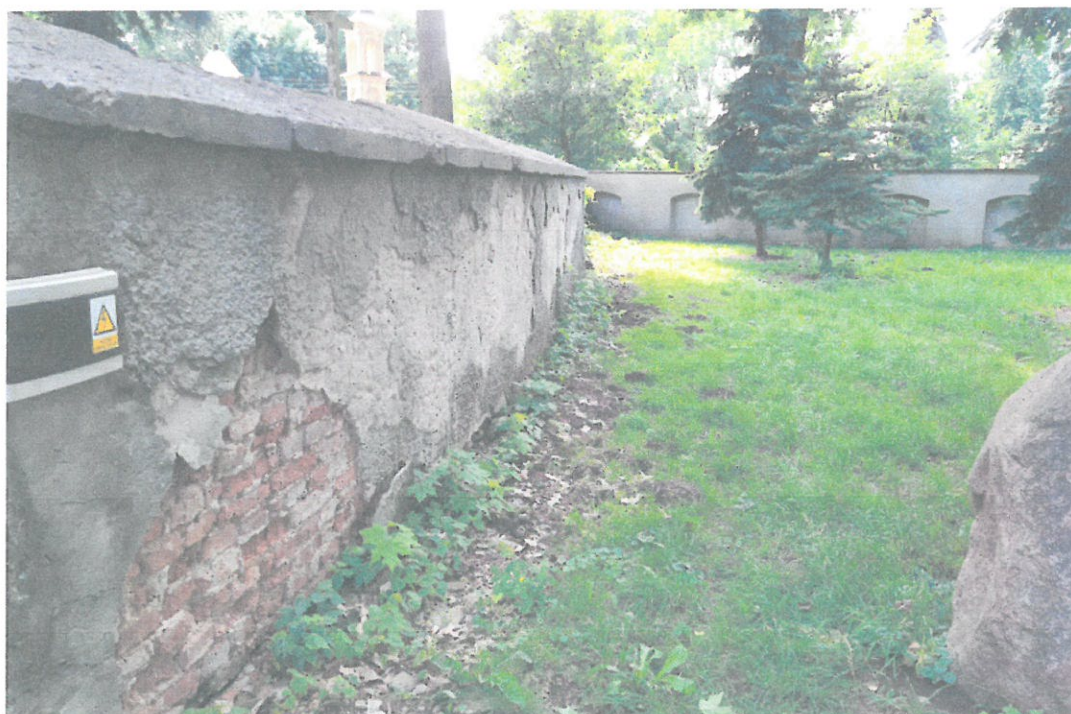
Widok uszkodzonej elewacji wewnętrznej muru ogrodzeniowego

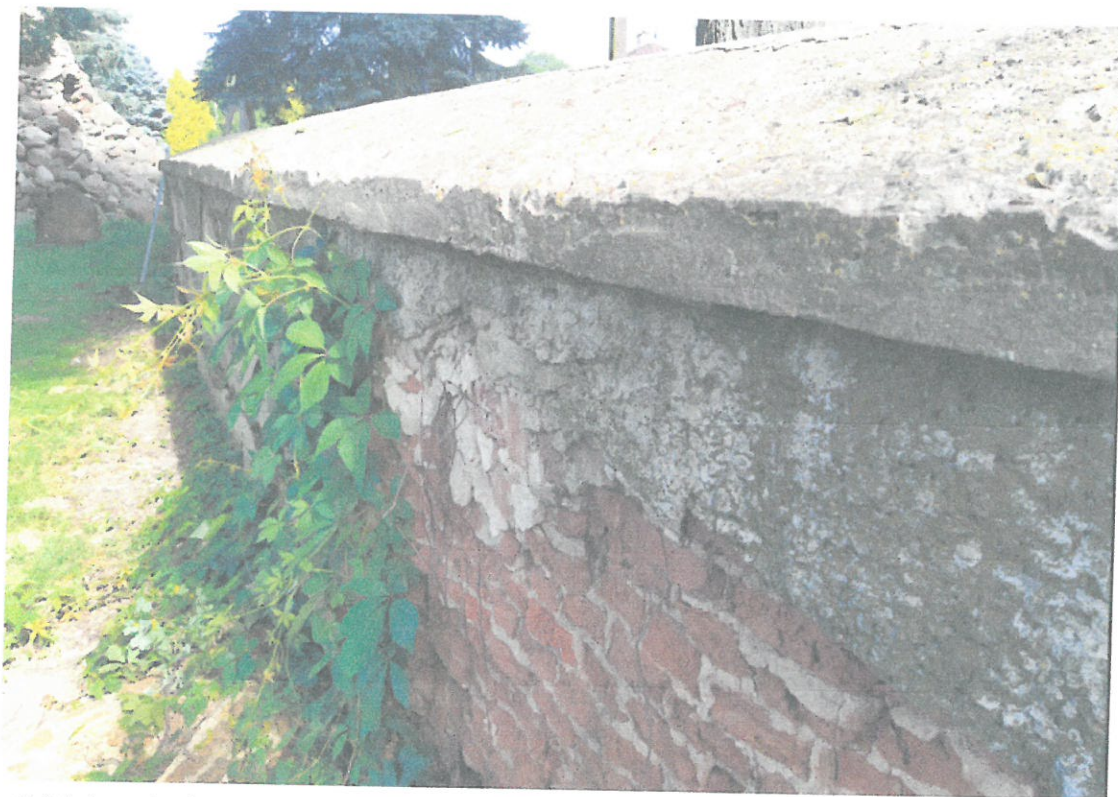
Widok uszkodzonej elewacji wewnętrznego muru ogrodzeniowego, rozwarstwienia cegieł z których mur ogrodzeniowy został wykonany.

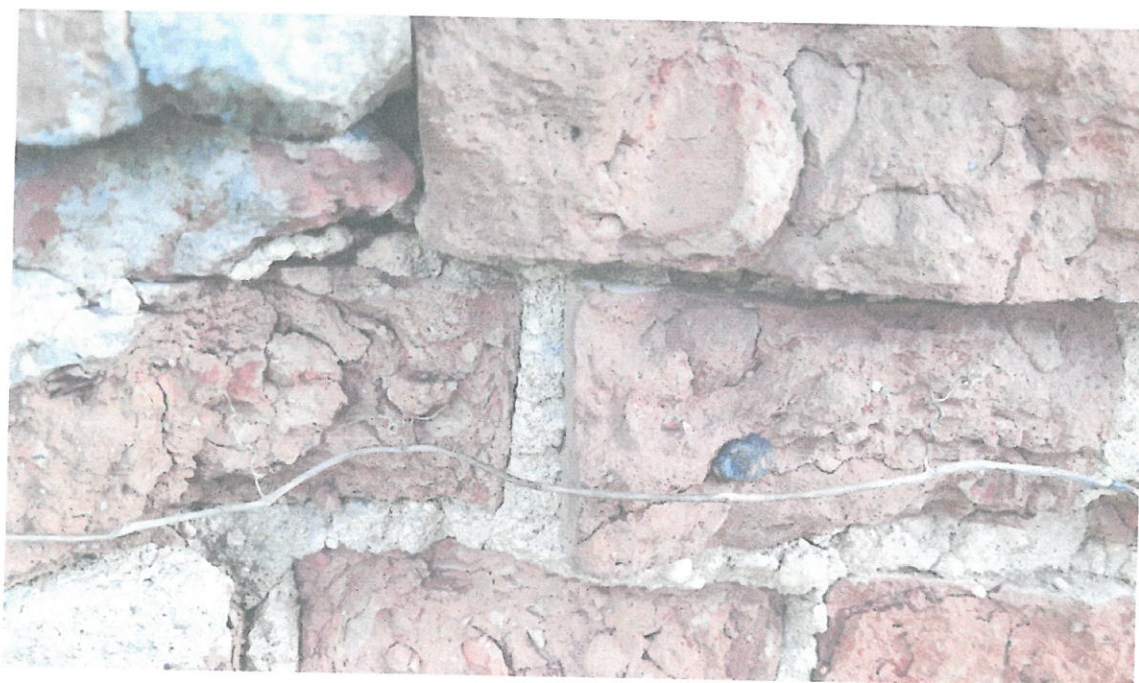
Struktura cegły – bardzo złej jakości. Nie ma gwarancji przyczepności tynku do takiego podłoża bez wzmocnienia elementami stalowymi.

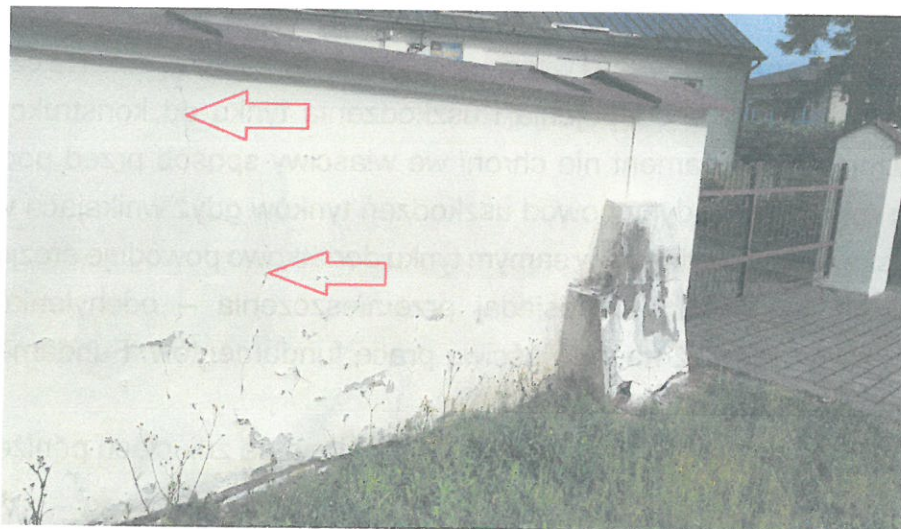
Uszkodzenia tynku, drobne zarysowania i zawilgocenia

Z uszkodzeń obiektu na odcinku F widoczne są zarysowania oraz uszkodzenia tynku spowodowane wilgocią podciąganą przez mur w strefie cokołowej oraz wodą spływającą z obróbek blacharskich.

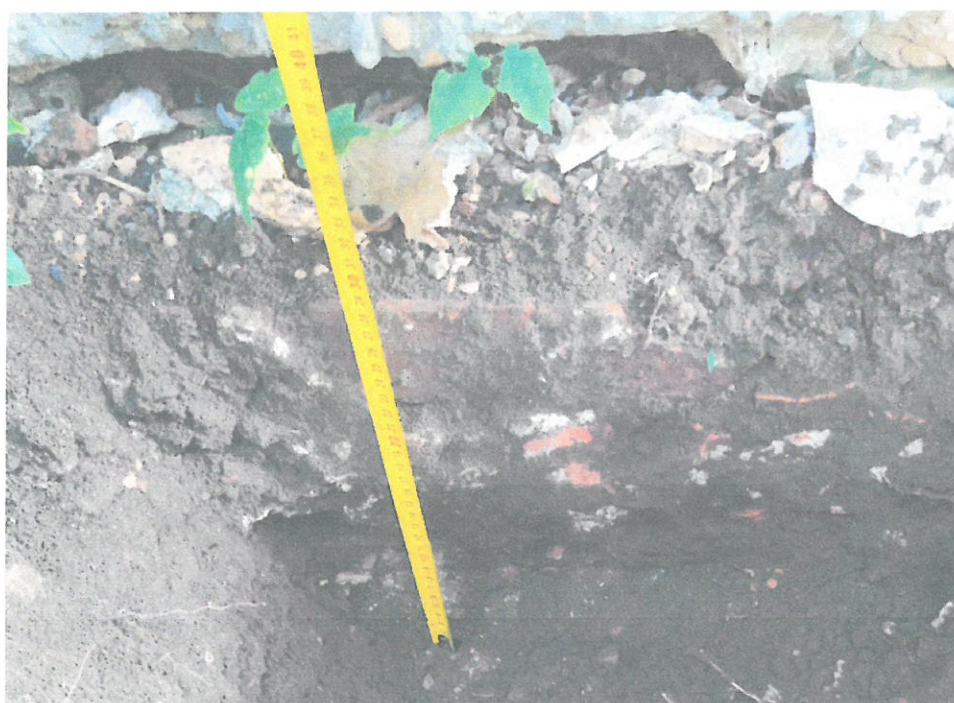
Odkrywka fundamentów

Istniejące mury ogrodzeniowe posadowione są bezpośrednio na fundamentach z cegły i kamienia, zagłębionych poniżej poziomu terenu na około 40-80cm. W miejscu odkrywek konstrukcyjnych nie stwierdzono występowania izolacji między fundamentem a murem oraz izolacji ścian fundamentowych. Stan techniczny fundamentów jest zły. Fundamenty wykazują oznaki nierównomiernych osiadań oraz nie zabezpieczają wyższych części obiektu przed podciąganiem wody i wilgoci gromadzącej się w gruncie. Na części murów wystąpiły znaczące odspojenia i uszkodzenia tynku od konstrukcji muru, co wskazuje, że fundament nie chroni we właściwy sposób przed podciąganiem wody (nie jest to jedyny powód uszkodzeń tynków gdyż wnikać woda przez zadanie i uszkodzenia w samym tynku dodatkowo powoduje erozję). Ponadto mury są zarysowane i posiadają przemieszczenia – odchylenia od pionu wskazujące również na niewłaściwą pracę fundamentów. Fundamenty należy wzmocnić lub wymienić.
