# EKSPERTYZA TECHNICZNA

TEMAT: PRACE KONSERWATORSKIE ELEWACJI BRAMY WJAZDOWEJ WRAZ Z MUREM PARKANOWYM PRZY KOŚCIELE PW. NMP I ŚW. MICHAŁA ARCHANIOŁA W KUROWIE

INWESTOR: PARAFIA NARODZENIA NMP I ŚW. MICHAŁA ARCHANIOŁA W KUROWIE, UL. LUBELSKA 6, 24-170 KURÓW

MARZEC, 2024

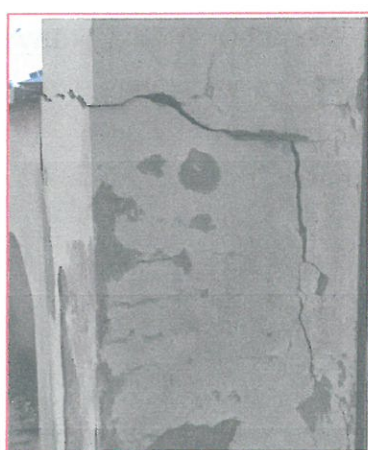
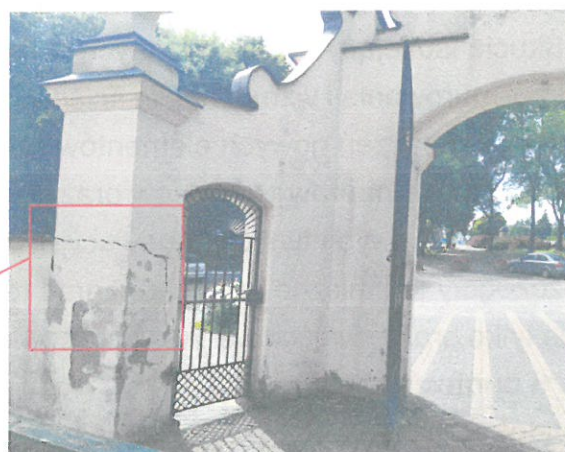
Pęknięcia elementów konstrukcyjnych, uszkodzenia tynku spowodowane  
zawilgoceniem, zarysowania i odchylenia od pionu

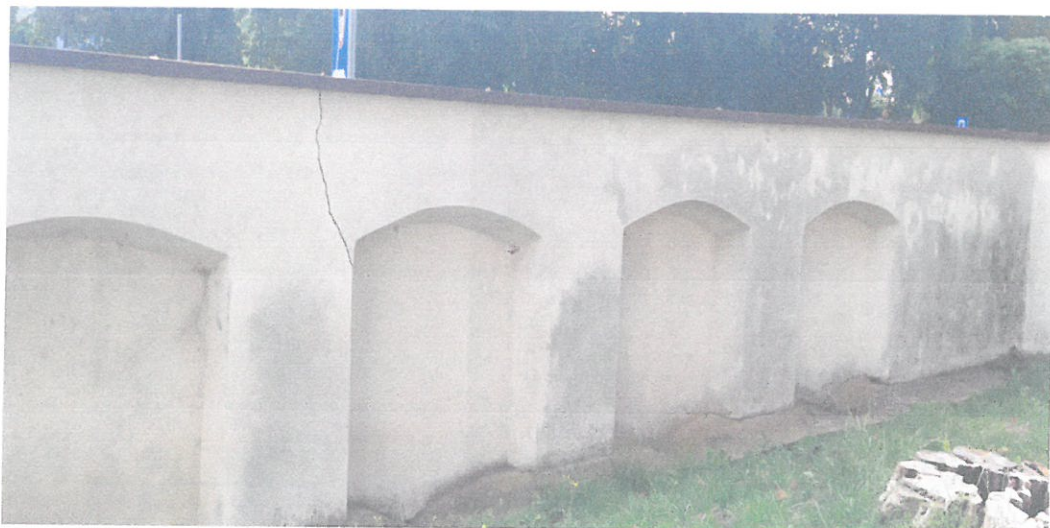
Widok muru od podwórka, konstrukcja muru zarysowana, odchylona od pionu, warstwa wierzchnia tynku z uszkodzeniami spowodowanymi zawilgoceniem i korozją biologiczną.

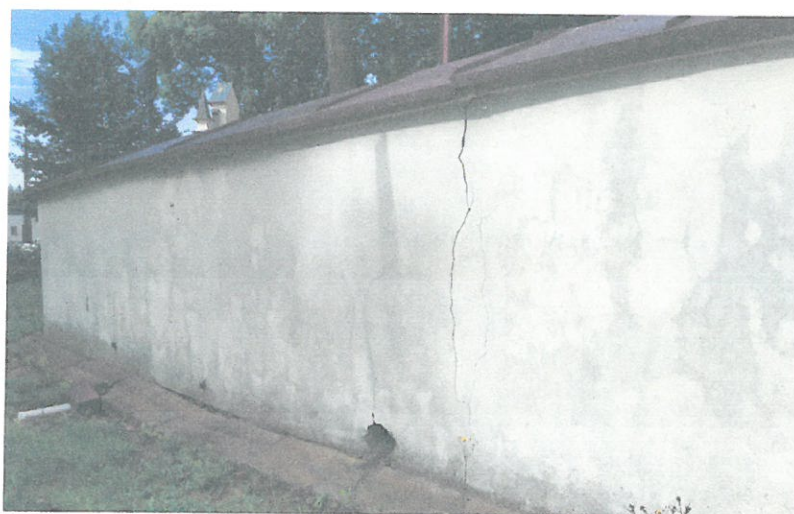
Zarysowania konstrukcyjne muru, zarysowania towarzyszy odchylenie od pionu.

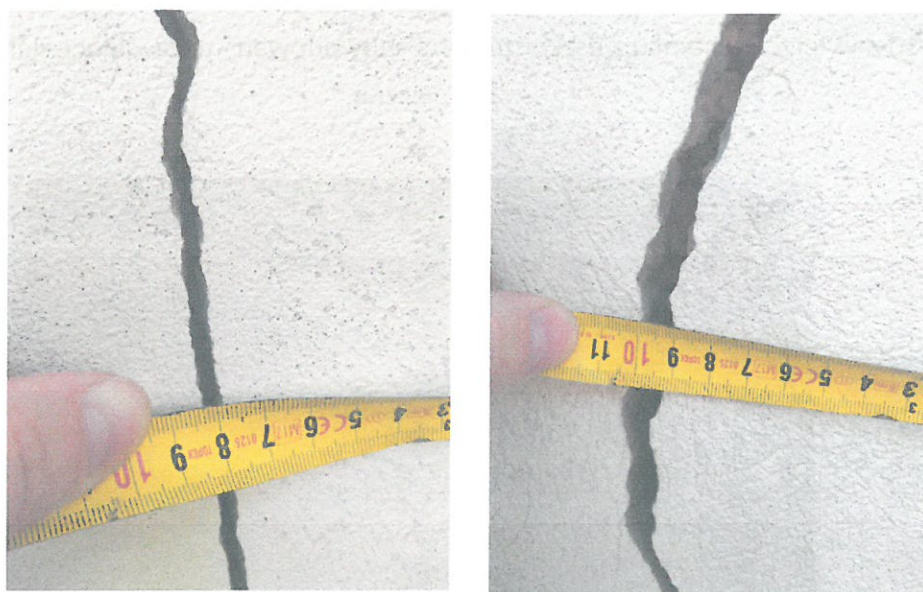
Pęknięcia muru ogrodzeniowego

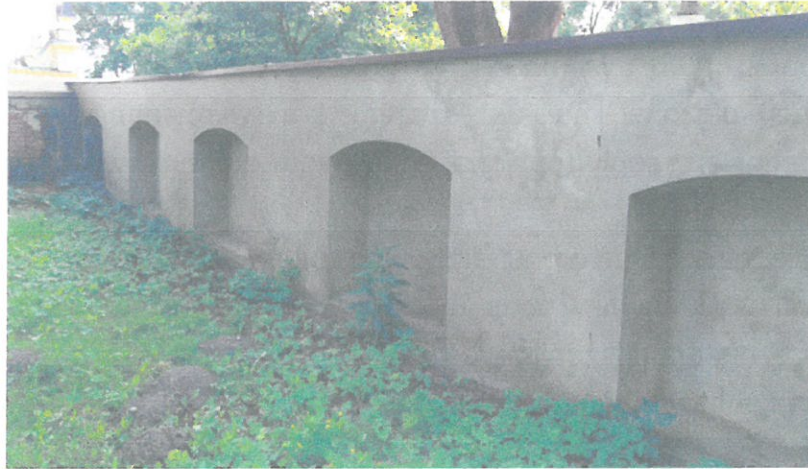
Widok muru od podwórka Kościoła – dobry stan techniczny, drobne uszkodzenia i zawilgocenia

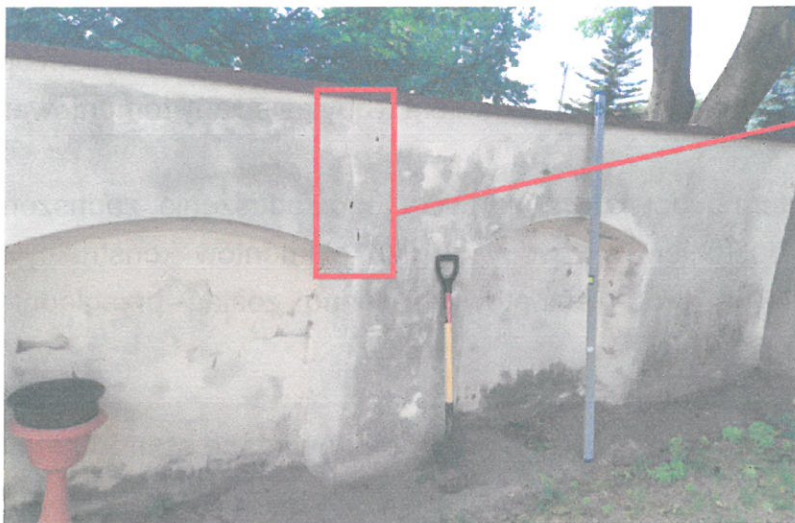
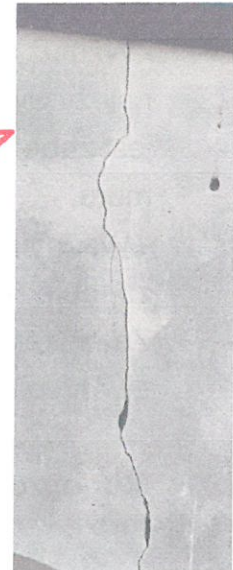
Widok muru od podwórka Kościoła – dobry stan techniczny, drobne uszkodzenia, zawilgocenia tynku oraz zarysowania wymagające naprawy, jednak bez konieczności wzmocnienia fundamentów.

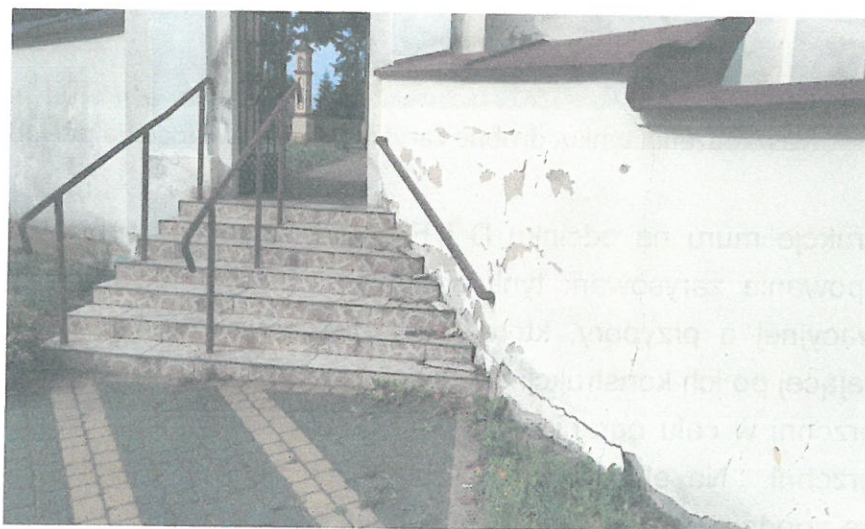
Odpojenie tynku w strefie cokołowej, uszkodzenia wierzchniej faktury, zawilgocenia.

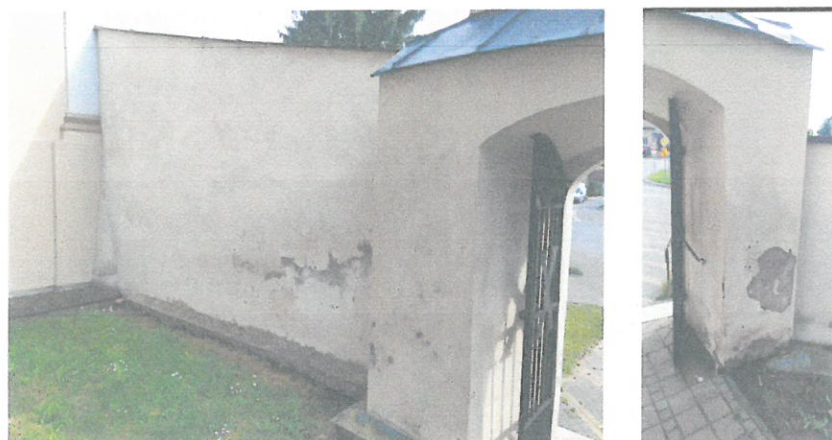
Zawilgocenia tynku i odspojenia

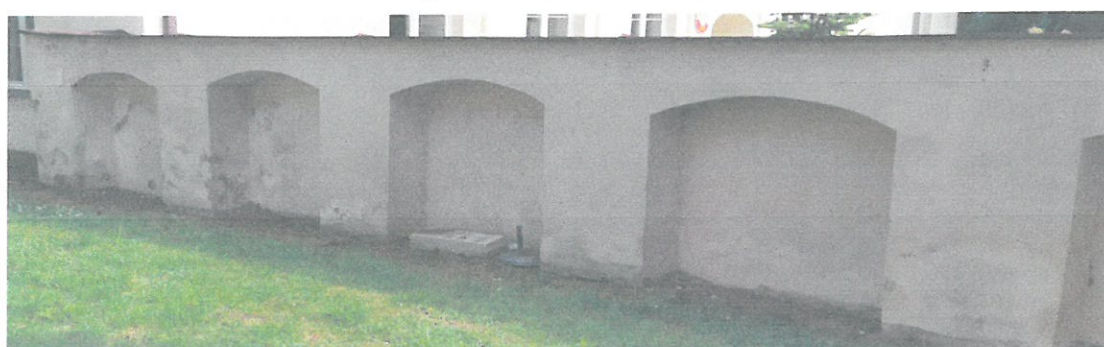
Zawilgocenia tynku i odspojenia, drobne zarysowania.

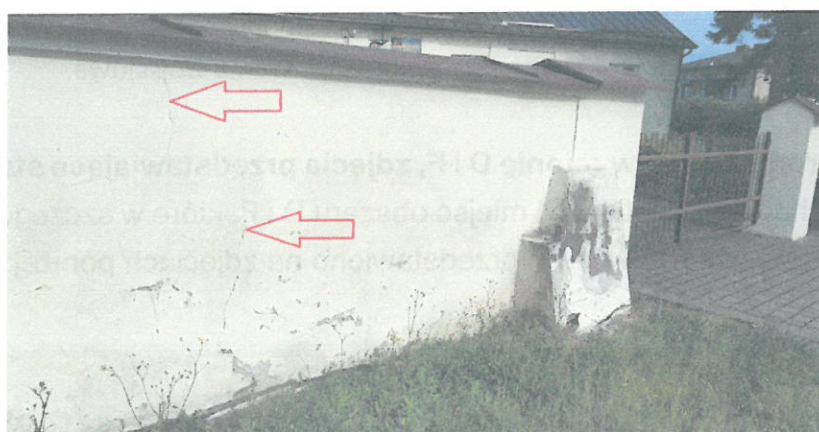
Uszkodzenia tynku, drobne zarysowania i zawilgocenia przypory
