# EKSPERTYZA TECHNICZNA

TEMAT: PRACE KONSERWATORSKIE ELEWACJI BRAMY WJAZDOWEJ WRAZ Z MUREM PARKANOWYM PRZY KOŚCIELE PW. NMP I ŚW. MICHAŁA ARCHANIOŁA W KUROWIE

INWESTOR: PARAFIA NARODZENIA NMP I ŚW. MICHAŁA ARCHANIOŁA W KUROWIE, UL. LUBELSKA 6, 24-170 KURÓW

MARZEC, 2024

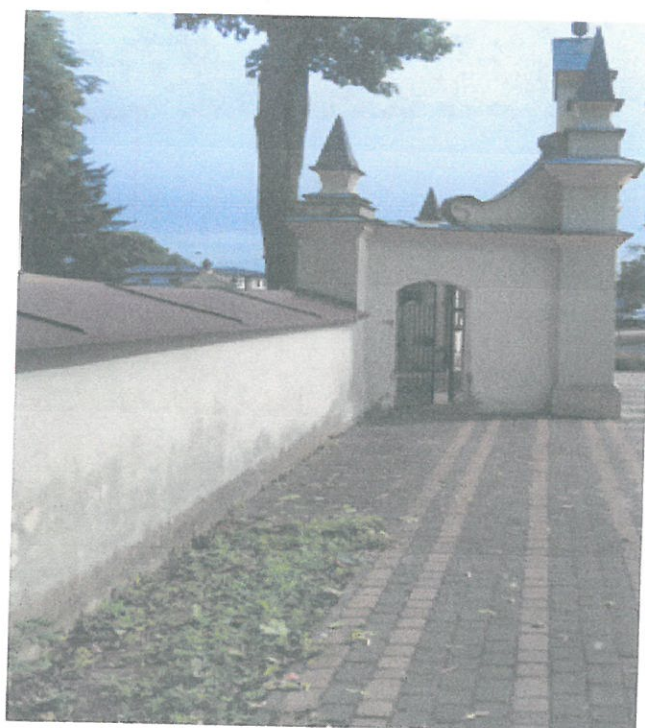
Widok mury obszaru B, w tle brama wejściowa.

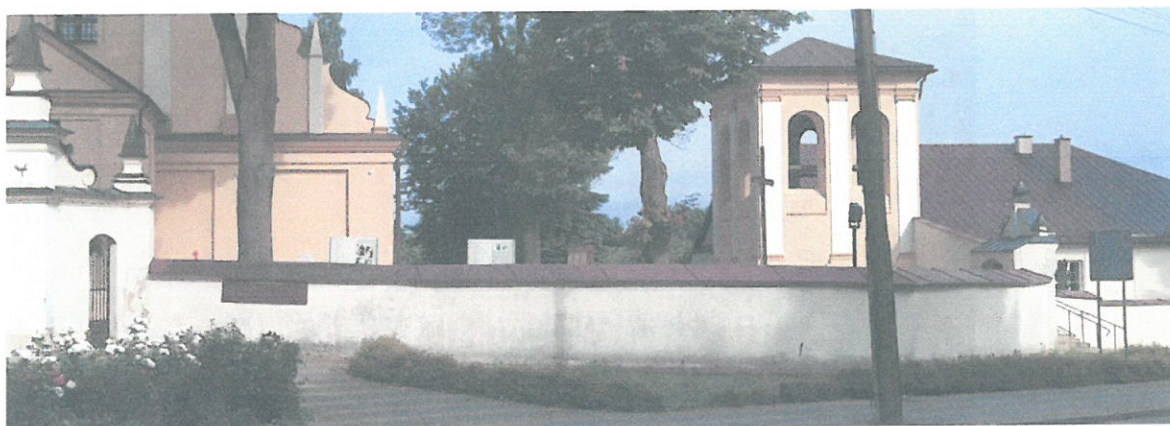
Widok muru od ul. Żabiej

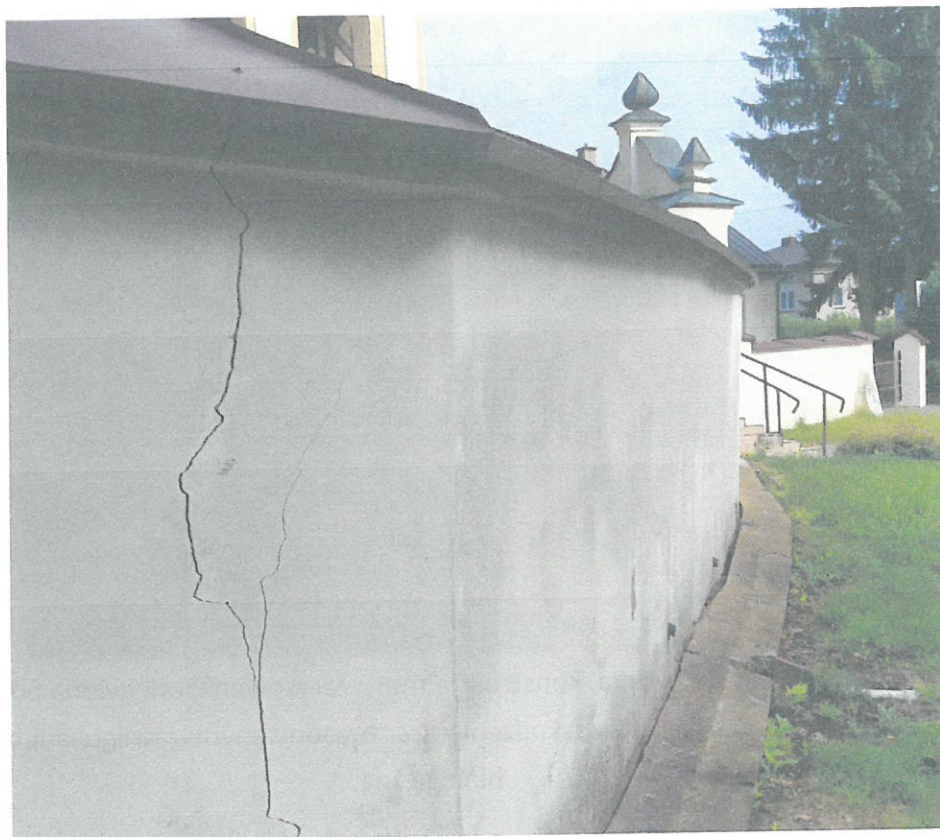
Zarysowania konstrukcyjne muru, zarywowaniai towarzyszą odchylenia od pionu.

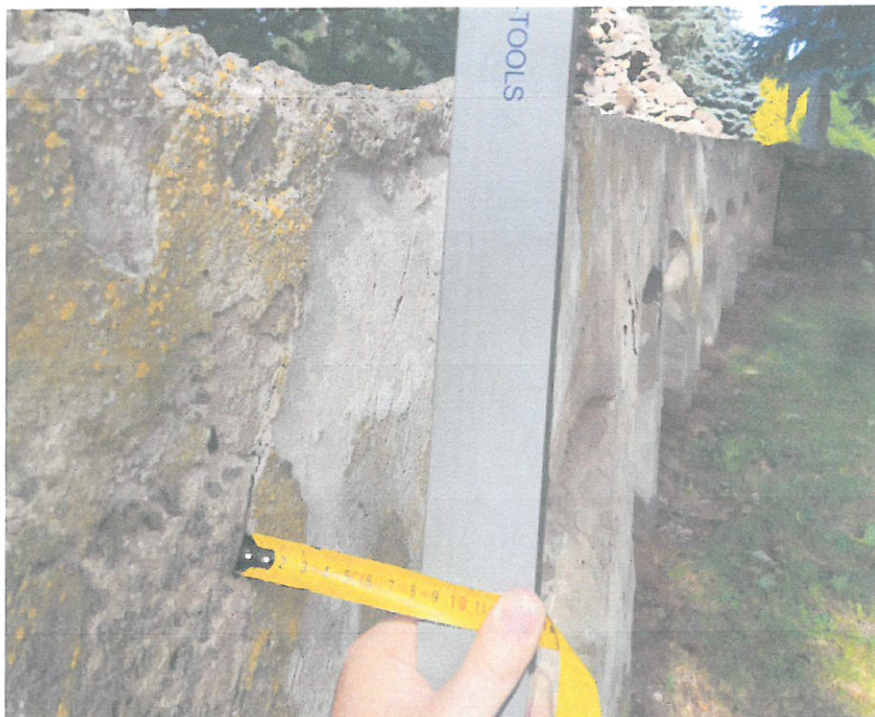
Odchylenia od pionu konstrukcji muru – około 8cm

Mur posadowiony płytko około 50cm poniżej poziomu terenu, odchylony od pionu i wykonany z cegieł niskiej, jakości. Mur kwalifikuje się do rozbiórki lub wzmocnienia jego wszystkich elementów.

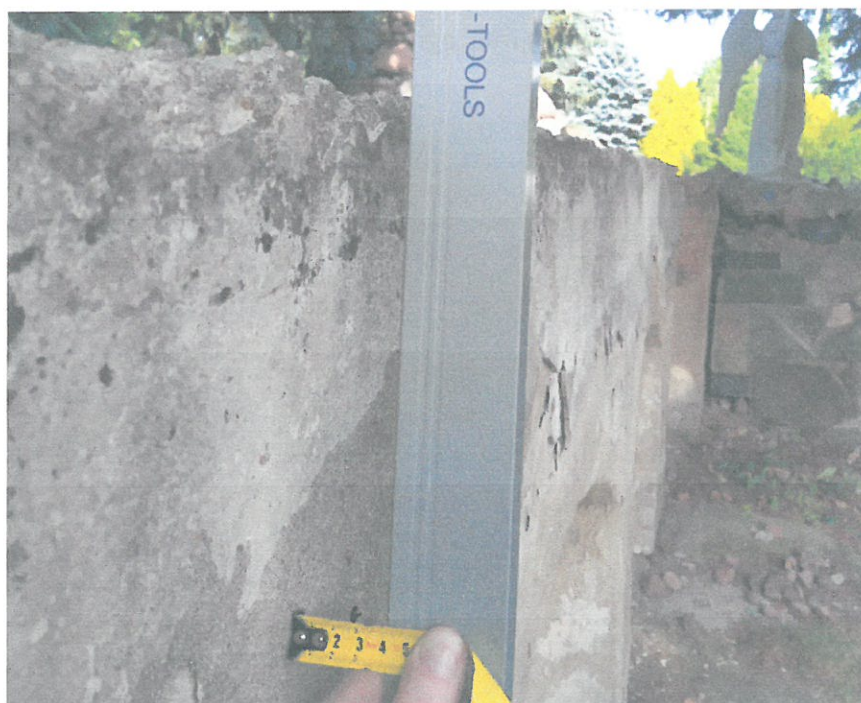
Odchylenia od pionu konstrukcji muru – około 4cm

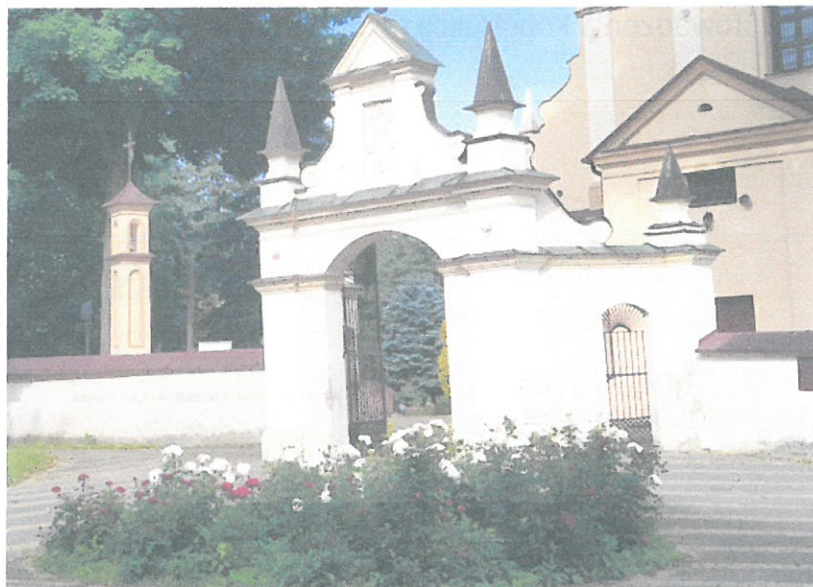
Widok – brama główna

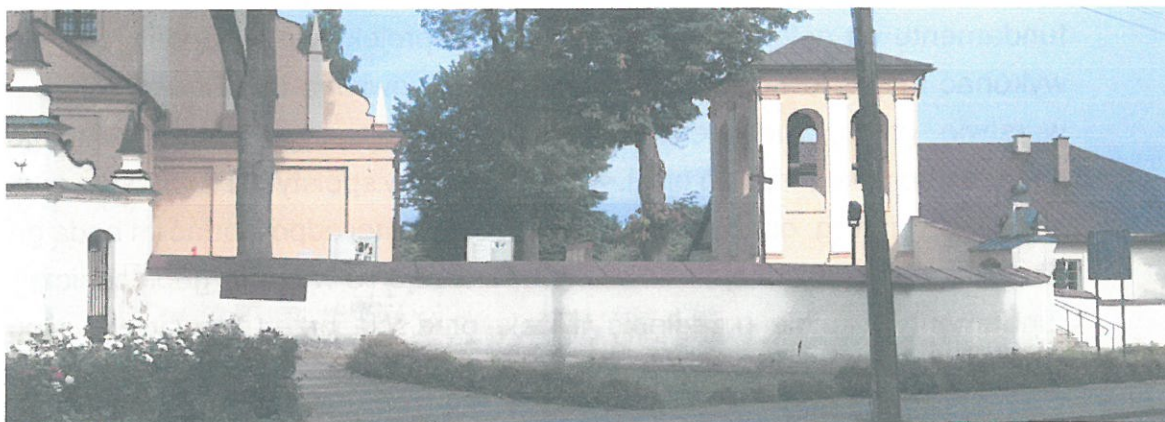
Widok muru od ul. Żabiej

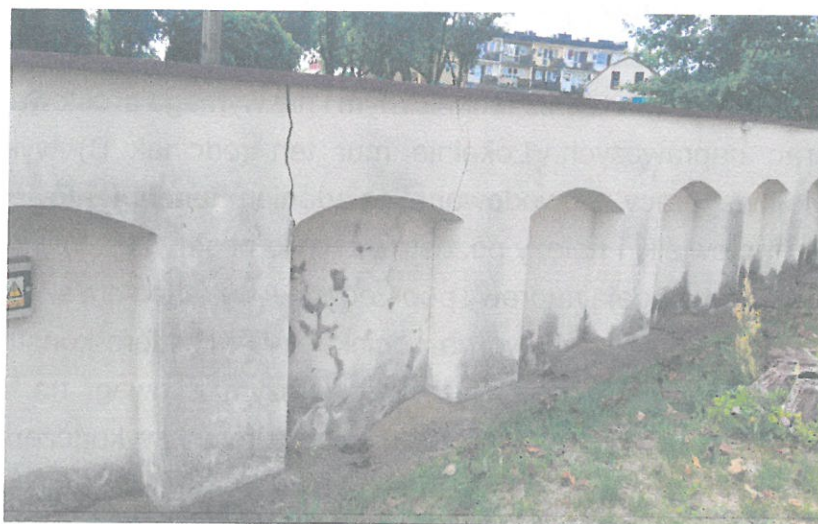
Zarysowania konstrukcyjne muru, zarysowania towarzyszy odchylenie od pionu.

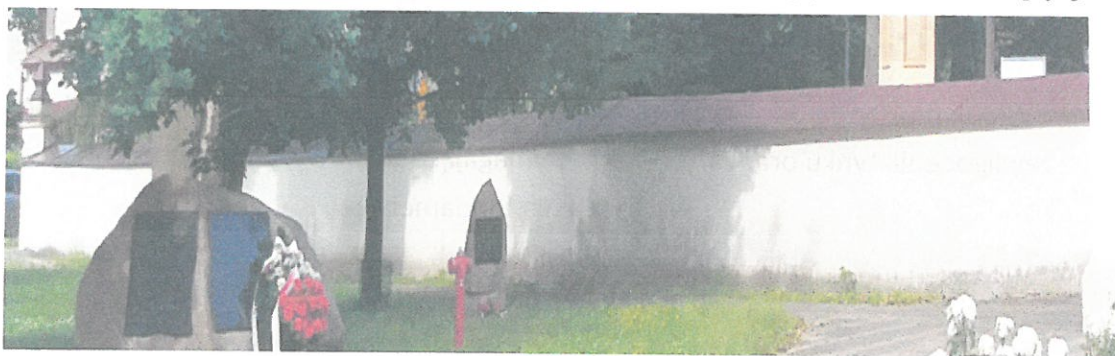
Widok muru od strony ul. Żabiej
